## Earthworks Slippage Monitoring

CLIENT: NETWORK RAIL/COSTAIN

## 토공 산사태 모니터링: 세인트 리오나드

고객: 네셔널 레일/코스탕

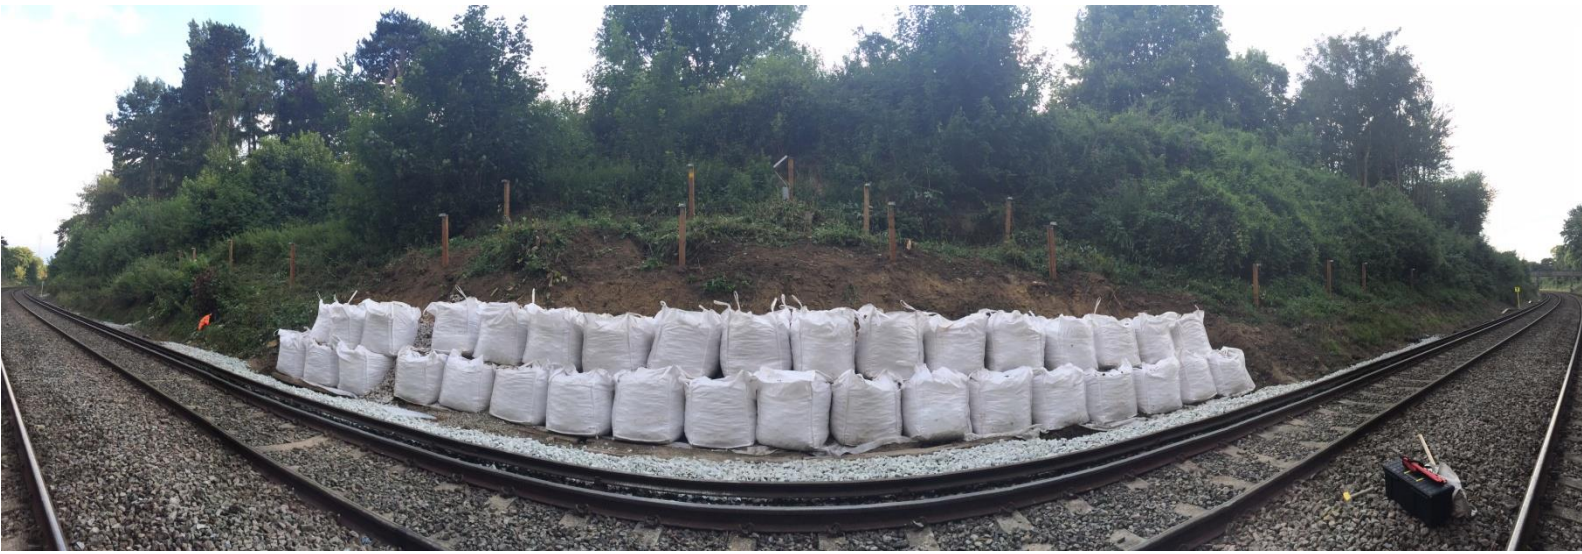
정규화 된 그리드에서 제방을 재등급화했다. 이 시스템은 하나의 태양열 전원 게이트웨이와 소형 알루미늄 인클로저에 있는 16개의 FlatMesh 틸트 노드로 구성된다. 제방 수리 작업이 완료되면 판금 및 맞춤형 마운팅 플레이트를 사용하여 FlatMesh 시스템을 즉시 배치했습니다. 태양열로 구동되는 3G 게이트웨이는 노드에서 데이터를 전송할 수 있도록 가까운 위치의 기둥에 빠르고 쉽게 설치되었습니다.

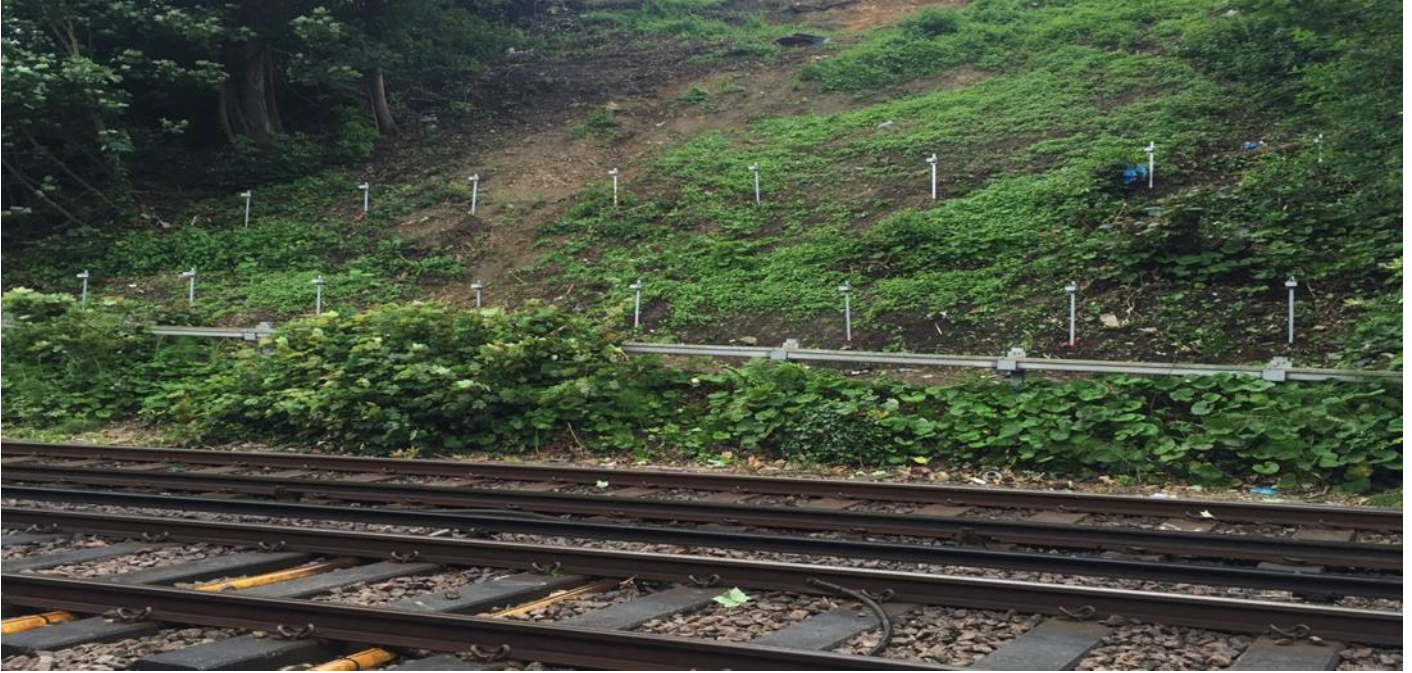
강하고 안정적인 센서들은 규격화된 간격으로 식물이 없어진 제방에 심은 축대에 부착되어졌다. 이 시스템은 태양광 발전전력에 연결된 3G게이트웨이와 20개의 플랫폼쉬 틸트노드로 구성된다. 제방작업이 끝나면 이 노드들은 축대와 맞춤형 거치장비를 사용하여 배치된다. 태양광 전력 3G 게이트웨이는 그후 노드로부터 웹모니터소프트웨어로 통신을 제공하기 위해 빠르고 쉽게 근처의 축대에 설치된다.

태양광전력을 사용하는 플랫폼쉬 무선 카메라도 밤이나 낮이나 선로에 축구공크기의 물체를 감지하기 위해 설치되어진다. 철로의 통상적인 이미지를 보낼 뿐만 아니라 원격으로 설정가능한 카메라는 어느 노드에서의 임계값설정을 초과하는 움직임의 경우에 사진을 찍을 수 있게 촉발될수 있다.
